# KAJIAN INSIDEN

Februari 2026

# Statistik Insiden

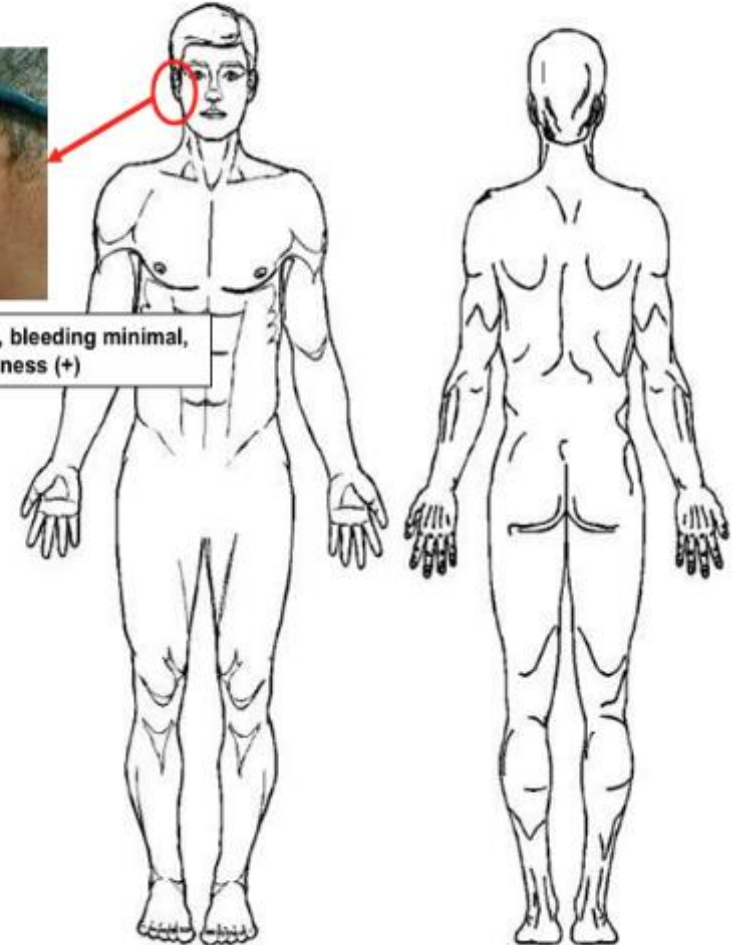
EXPOSURE INJURY AREA / PAPARAN AREA CEDERA

Seorang karyawan maintenance processing tersengat lebah yang sedang migrasi saat berjalan di pedestrian dari processing menuju Highland Workshop

Sting mark (+), bleeding minimal, edema (+), redness (+)

- Kenali bahwa serangga adalah bahaya nyata di area kerja serta jaga lingkungan kerja agar tetap bersih serta hindari menggunakan parfum berlebihan yang dapat memicu serangga pada area yang berisiko.
- Pemeriksaan area kerja sebelum aktivitas dan hindari mengganggu sarang serangga.
- Gunakan APD yang sesuai bila bekerja di area berisiko serta pelajari reaksi alergi dan tanda-tanda bahaya.

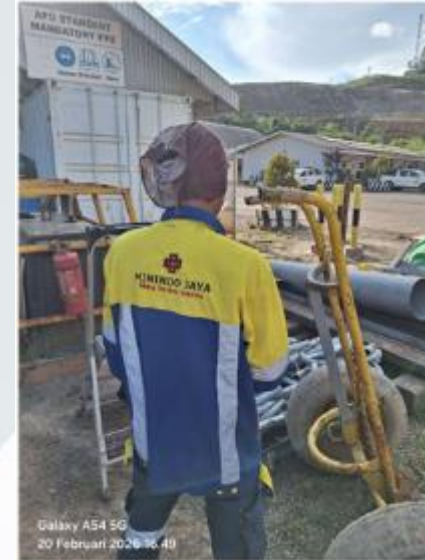
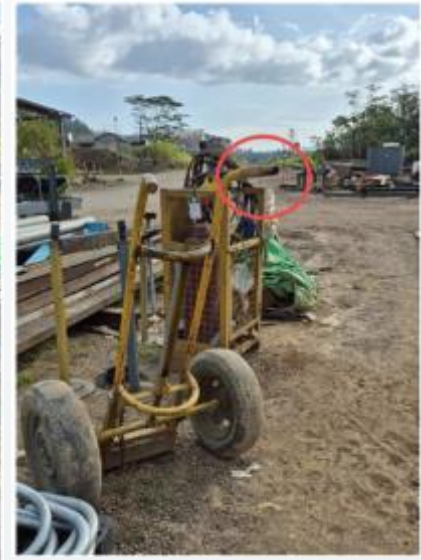
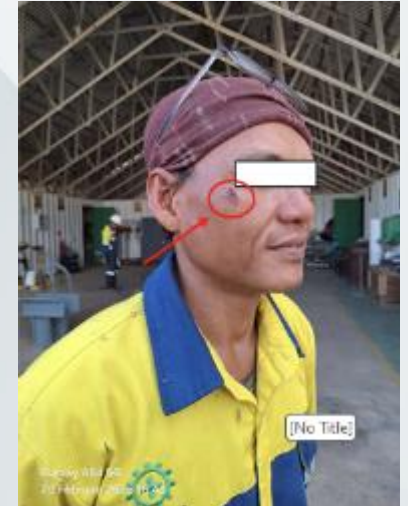
**Lokasi** : WS Project Area- Maintenance  
**Tanggal** : 20 Februari 2026  
**Jam** : 08:00 WIB  
**Perusahaan/Departemen** : PT Minindo Jaya / Maintenance

Pada saat IP menyelesaikan pemotongan UNP 200 mm di dalam workshop dan akan melanjutkan pemotongan H-Beam 150 mm di area luar, selang oxy-acetylene tersangkut. IP menarik selang dengan kuat dan memutar tubuh tanpa memperhatikan area sekitar. IP tanpa disadari bergerak terlalu dekat dengan troli oxy-acetylene, sehingga pipi kanan IP terbentur handle troli yang pelindung plastiknya telah rusak.

- Selalu berhenti sejenak untuk memperhatikan kondisi sekitar sebelum bergerak atau menggeser peralatan
- Lakukan P2H sebelum bekerja untuk mengidentifikasi peralatan rusak, tajam atau tidak aman agar segera diperbaiki atau diganti.
- Pentingnya housekeeping agar pekerja terhindar dari risiko tersandung, tersangkut, dan terbentur. Khususnya untuk penempatan selang/ kabel dengan cara yang aman sehingga tidak menghalangi pergerakan.
- Hindari penggunaan tenaga berlebih untuk menarik selang/ alat secara paksa, jika tersangkut, hentikan pekerjaan dan cari penyebabnya.

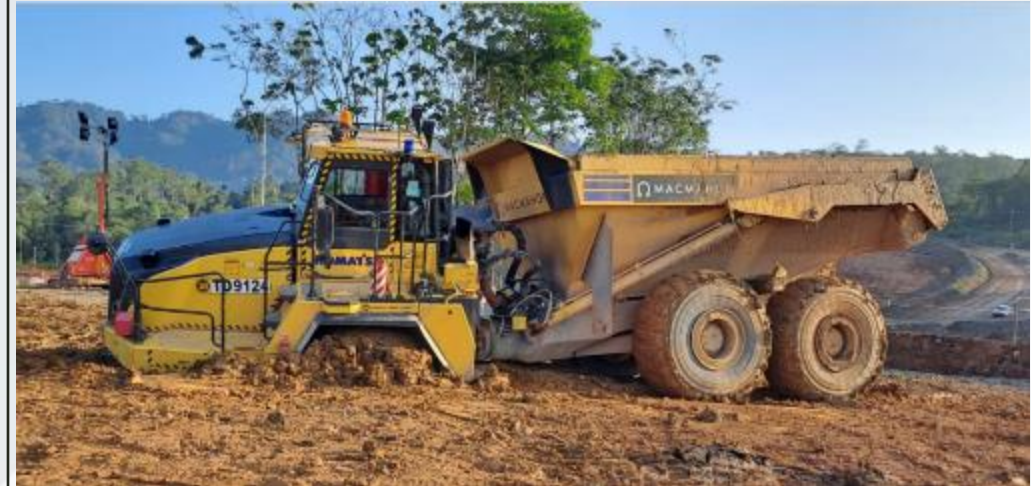
**Lokasi** : Laydown SWD 1B  
**Tanggal** : 1 Februari 2026  
**Jam** : 07:25 WIB  
**Perusahaan/Departemen** : PT MMS / Mining

Di awal shift, Operator ADT TD9124 mendapat instruksi untuk loading di leachate pond dan dumping ke stockpile SWD 1B. Saat bergereak menuju loading point dan unit bergerak 20meter kedepan ban POS#1 tidak bisa bergerak sehingga mengakibatkan amblas. Kemudian operator melaporkan kepada pengawas terkait kejadian tersebut. Tidak ada cedera dan kerusakan dalam kejadian tersebut

- Identifikasi bahaya di sekitar area kerja untuk memastikan tidak ada bahaya dan risiko ketika unit akan bergerak.
- Periksa area kerja dan lakukan komunikasi ke spotter atau pengawas area, Ketika anda memutuskan untuk berhenti atau parkir di area tersebut.
- Lengkapi peralatan emergency (seling towing) dan juga Spotter untuk area operasional yang berpotensi amblas.

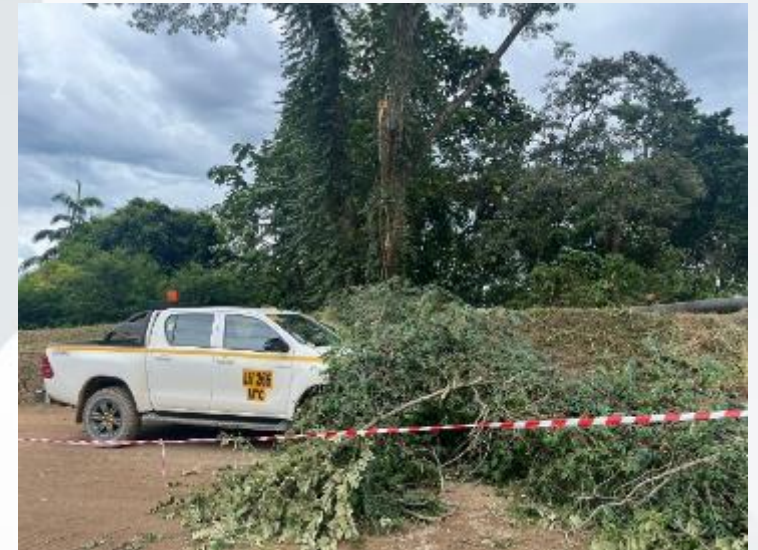
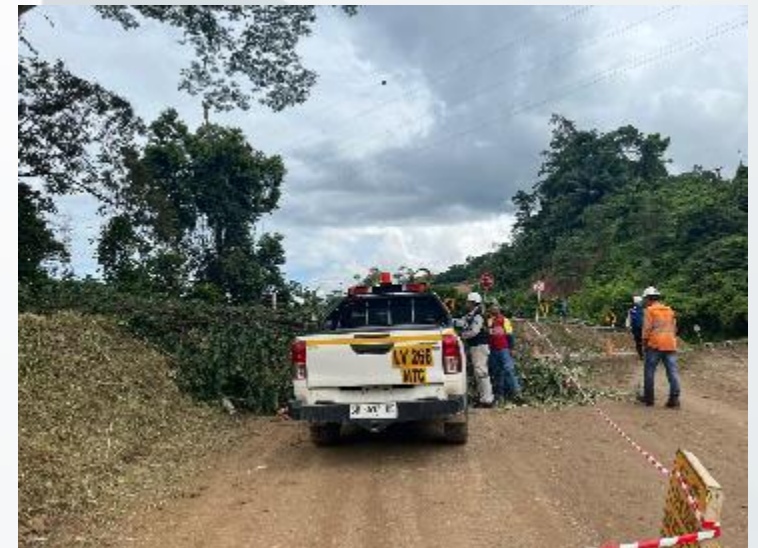
**Lokasi** : Akses jalan 3  
**Tanggal** : 14 Februari 2026  
**Jam** : 09:50 WIB  
**Perusahaan/Departemen** : PT AR / Maintenance

Pada saat selesai melakukan pengecekan pekerjaan di Sedimen Dam 2, LV 266 bergerak kembali menuju kantor Maintenance. Saat melintas di pertigaan Akses Jalan 3, sebuah dahan pohon sengon yang patah jatuh menimpa bagian depan LV 266, mengakibatkan cap engine mengalami penyok. Tidak dilaporkan adanya korban jiwa atau cedera pada operator.

- Identifikasi dan Mitigasi Bahaya Alam – Area pergerakan kendaraan harus diperiksa potensi bahaya dari lingkungan, seperti pohon atau dahan yang rawan patah.
- Kecepatan dan Kewaspadaan Kendaraan – Saat melewati area dengan risiko pohon atau benda jatuh, kendaraan harus dikendalikan dengan hati-hati dan kecepatan disesuaikan.
- Pemeliharaan Area dan Pengawasan Rutin – Rutin melakukan pemangkasan atau pengecekan pohon di jalur akses kendaraan untuk mencegah kerusakan atau kecelakaan.

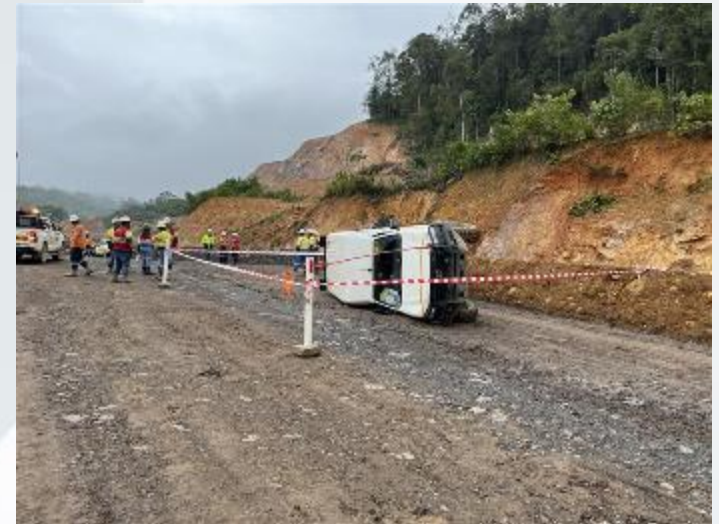
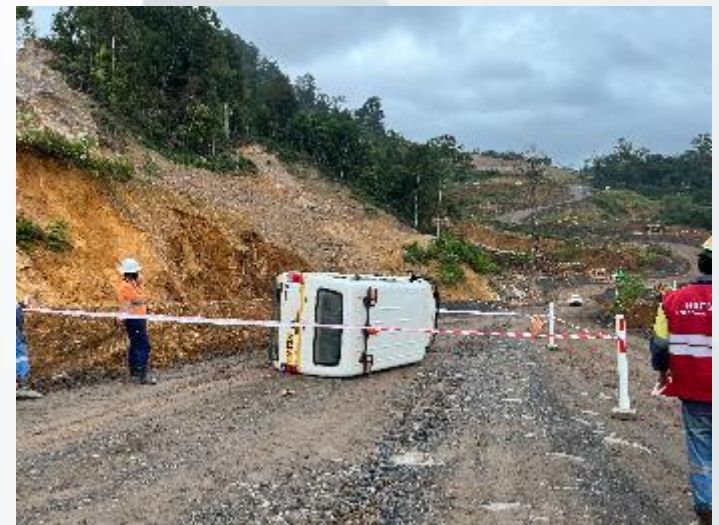
**Lokasi** : Akses Pond 5A  
**Tanggal** : 15 Februari 2026  
**Jam** : 15:36 WIB  
**Perusahaan/Departemen** : PT MMS / MPDSE

Pada saat LV MMS 219 yang dioperasikan oleh Supervisor MPDSE melakukan perjalanan dari area parkir Pondok 5A menuju Pond 5B, kendaraan melintas melalui akses turunan TMF West. Saat melewati jalur turunan tersebut, ban kiri kendaraan naik ke atas safety berm di sisi kiri jalan. Kondisi tersebut menyebabkan kendaraan kehilangan keseimbangan sehingga akhirnya rebah ke sisi kanan.

- Patuhi aturan Golden Rules No1 "DILARANG bekerja dalam kondisi fatigue (Lelah/Mengantuk) atau dibawah pengaruh alkohol atau obat - obatan.
- Kelola waktu istirahat anda dengan tidur 6-8 jam dan laporkan ke atasan jika anda mengalami kondisi fatigue.
- Micro Sleep dapat berakibat Fatal saat anda mengemudi kendaraan.

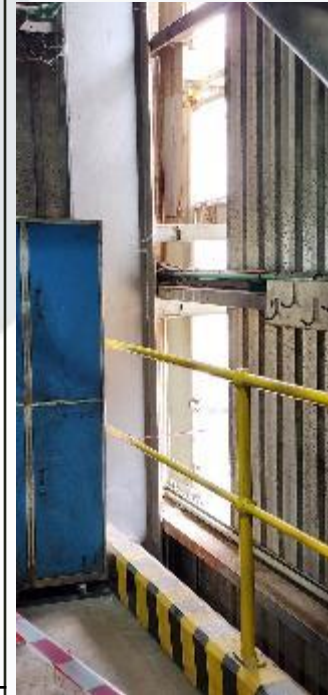
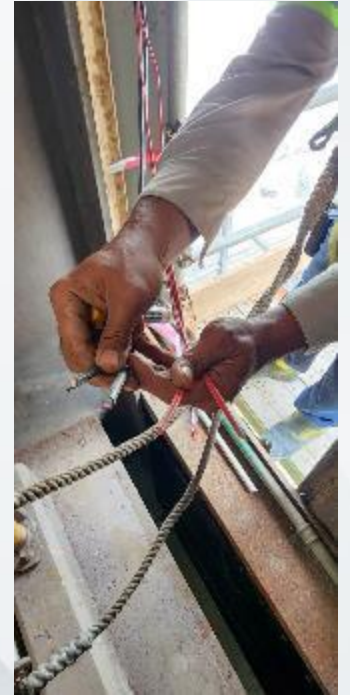
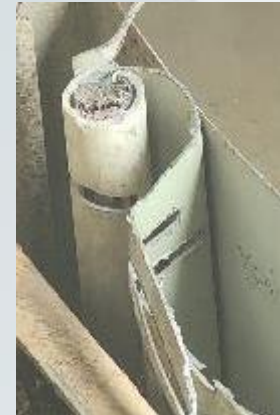
**Lokasi** : WS Project Area- Maintenance  
**Tanggal** : 23 Februari 2026  
**Jam** : 10:00 WIB  
**Perusahaan/Departemen** : CV HDL/Production

Seorang pekerja CV HDL yang melepas cladding untuk pembongkaran dan pemasangan purlin secara tidak sengaja memotong pipa conduit berisi kabel CCTV tidak aktif. Insiden terjadi saat pemotongan cladding di sudut bangunan menggunakan scaffolding. Terdapat lapisan cladding kedua tertutup flashing, sehingga flashing harus dilepas terlebih dahulu. Setelah pemotongan, pipa conduit putih vertikal ikut terpotong. Tim Electric memastikan kabel CCTV tersebut berasal dari jalur redundan lama yang sudah tidak digunakan dan tanpa aliran listrik.

- Melakukan identifikasi bahaya sebelum pekerjaan dilakukan khususnya Instalasi Tersembunyi pada area cladding yang secara struktur memungkinkan untuk instalasi yang tidak tampak dari luar.
- Pastikan memeriksa as-built drawing (jika diperlukan) sebelum bekerja.
- Mengimplementasi prosedur yang telah dibuat untuk pekerjaan tersebut.
- Komunikasi aktif antar pekerja maupun antar bagian yang terlibat dalam pekerjaan ini.

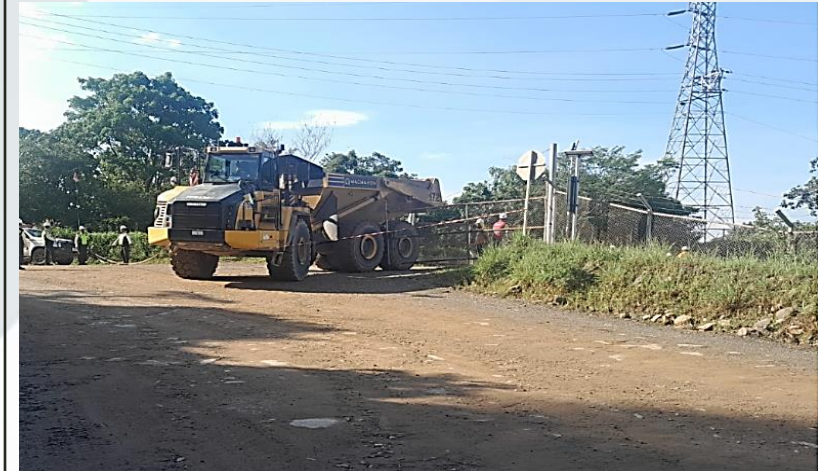
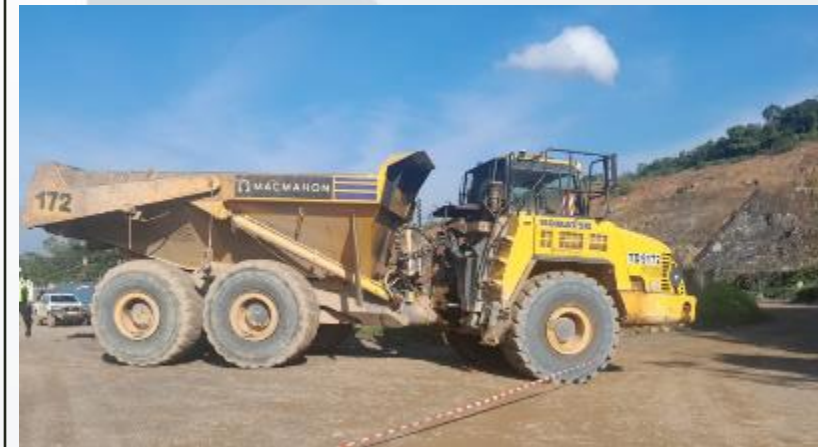
**Lokasi** : Basalt Quarry  
**Tanggal** : 3 Februari 2026  
**Jam** : 07:50 WIB  
**Perusahaan/Departemen** : PT MMS / MPDE

Pada saat awal shift , operator mendapat instruksi untuk loading material di area batching Plant. Operator ADT TD9172 diarahkan untuk memutar melalui area basalt quarry storage. Saat keluar melalui gerbang atas, operator melewati sisi kanan yang terbuka, sementara gerbang kiri masih tertutup. Dalam proses tersebut, bagian vessel kiri serta ban POS#3 dan POS#5 menyentuh gerbang kiri sehingga menyebabkan kerusakan pada gerbang tersebut.

- Pemeriksaan /identifikasi Gerbang dan Jalur Keluar : Operator wajib memastikan bahwa kedua sisi jalur keluar aman, tidak terhalang, dan cukup lebar untuk ukuran ADT sebelum melintas.
- Komunikasi Dua Arah dengan Pengawas: Setiap perubahan kondisi di lapangan—seperti tidak adanya spotter atau gerbang tertutup—harus segera dikomunikasikan kepada pengawas atau petugas security di area sebelum melanjutkan perjalanan.
- Penerapan Aturan "Stop-Call-Wait": Jika menemukan kondisi tidak aman (gerbang tertutup, jalur sempit, atau panduan tidak tersedia), operator wajib berhenti, melapor, dan menunggu instruksi lebih lanjut.

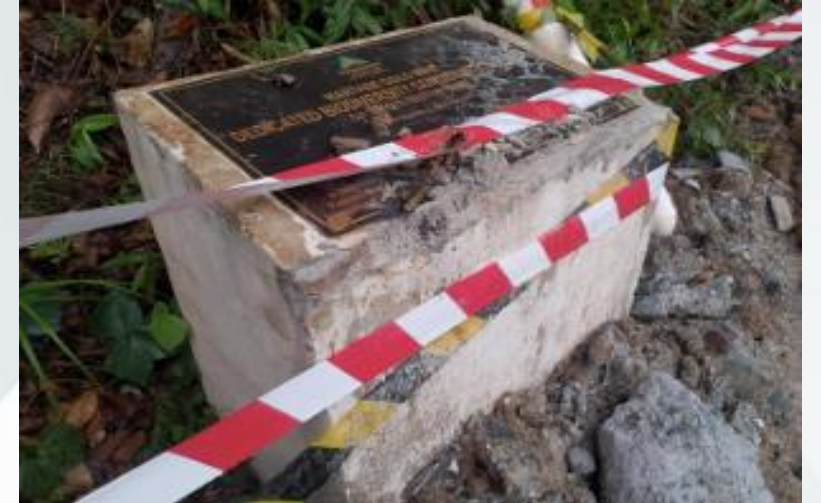
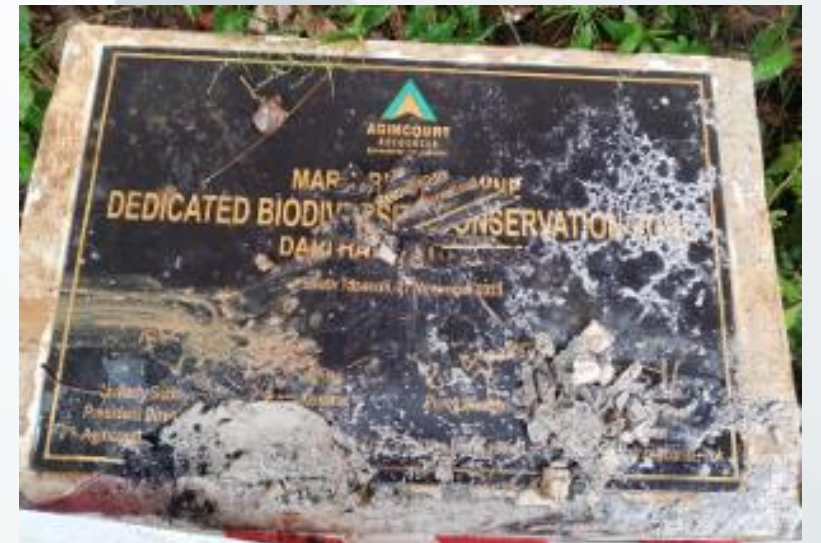
**Lokasi** : Sabar Dump  
**Tanggal** : 8 Februari 2026  
**Jam** : 23:20 WIB  
**Perusahaan/Departemen** : PT MMS / Mining

Sekitar pukul 23:00 WIB, pekerjaan utama dihentikan sementara karena hujan. Untuk mencegah genangan, Pengawas menginstruksikan pembukaan saluran air yang tersumbat di intersection Sabar Dump. Pada pukul 23:10–23:20 WIB, Excavator melakukan pelepasan air dengan ayunan sekitar 15–20° dalam kondisi hujan dan visibilitas terbatas, serta posisi unit yang membatasi pandangan ke area patok. Berdasarkan waktu dan lokasi, kerusakan diduga terjadi saat proses pembukaan saluran, meskipun tidak ada benturan yang teridentifikasi secara langsung.

- Checklist dan Identifikasi Risiko – Semua objek tetap di area kerja harus dicatat dalam checklist dan diinformasikan ke tim, agar tidak terlewat.
- Penandaan dan Proteksi Objek – Patok atau benda berisiko perlu penanda atau pengaman fisik, terutama saat visibilitas terbatas.
- Pengawasan dan Penyesuaian Kondisi – Pekerjaan harus disesuaikan dengan cuaca dan kondisi lapangan; pengawasan harus memastikan area kritis terlihat jelas atau ada spotter tambahan.

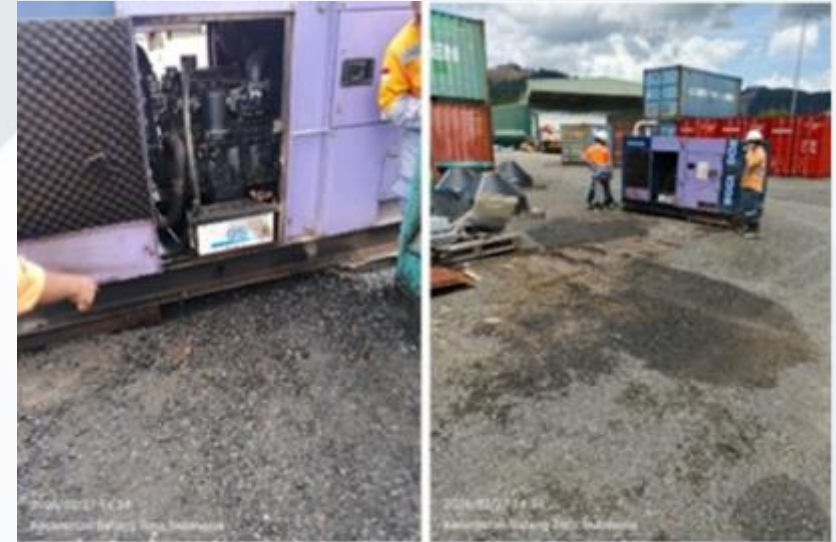
**Lokasi** : SCM Yard  
**Tanggal** : 27 Februari 2026  
**Jam** : 11:00 WIB  
**Perusahaan/Departemen** : PT DCS / MPDSE

Pada jam 11:00 Kami menemukan ada sebuah Genset Rental milik MPDS yang berada di area SCM terjadi tumpahan Solar dari unit tersebut. Genset tersebut sejak Januari berada di SCM menunggu transport untuk kembalikan ke supplier.

- Pentingnya mengosongkan Bahan Bakar maupun Oli jika genset disimpan dalam waktu yang lama untuk mencegah potensi kebocoran yang tidak terdeteksi.
- Jika Genset tidak di-drain, lakukan pemeriksaan genset secara berkala.
- Pemasangan secondary containment meskipun peralatan dalam keadaan non-aktif.
- Pemeriksaan area kerja dan implementasi housekeeping pada tempat penyimpanan (Yard) secara berkala.

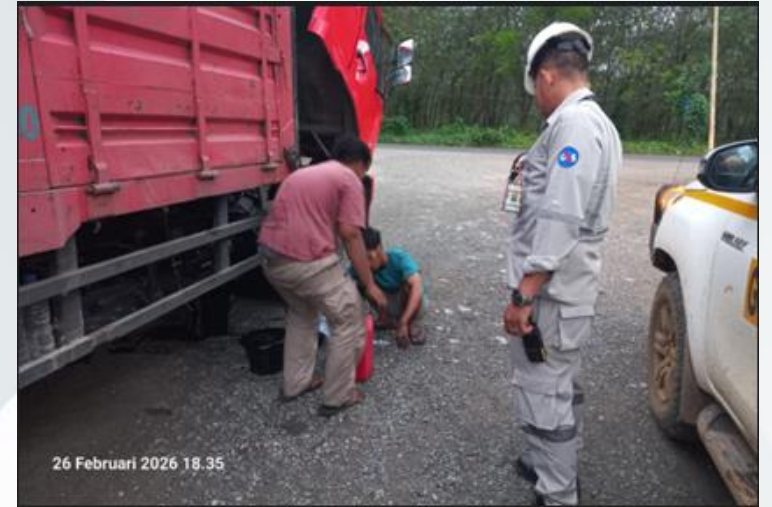
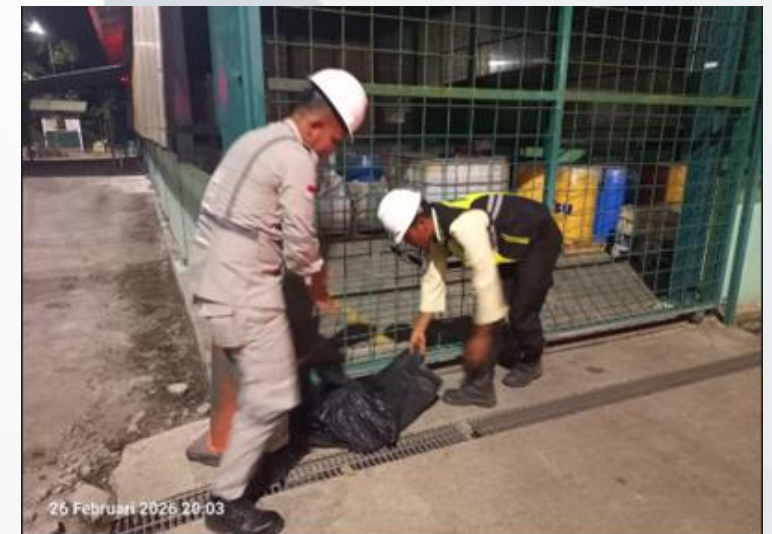
**Lokasi** : Luar Area Mine Gate  
**Tanggal** : 26 Februari 2026  
**Jam** : 18:35 WIB  
**Perusahaan/Departemen** : PT MMS / Mining

Pada tanggal 26 Februari 2026, sekitar pukul 18.35 WIB saat Security G4S melakukan patroli, security G4S melihat adanya ceceran oli saat Expeditor melakukan penggantian oli truk di luar area Main Gate.

- Penggantian Oli tidak boleh dilakukan di area yang tidak ditentukan.
- Pada proses penggantian oli (pada tempatnya pun) harus menyediakan peralatan yang layak sebelum memulai pekerjaan (spill containment, absorbent, dll).
- Sosialisasi/ briefing/ induction oleh team main contractor kepada seluruh subkontraktor dan vendor mengenai Kesehatan Keselamatan Kerja dan Lingkungan PT Agincourt Resources dan peran dan tanggung jawab sesuai dengan *scope* pekerjaannya.
- Monitoring berkelanjutan dan evaluasi subcont dan vendor secara berkala dan konsisten.
