# KAJIAN INSIDEN

Maret 2026

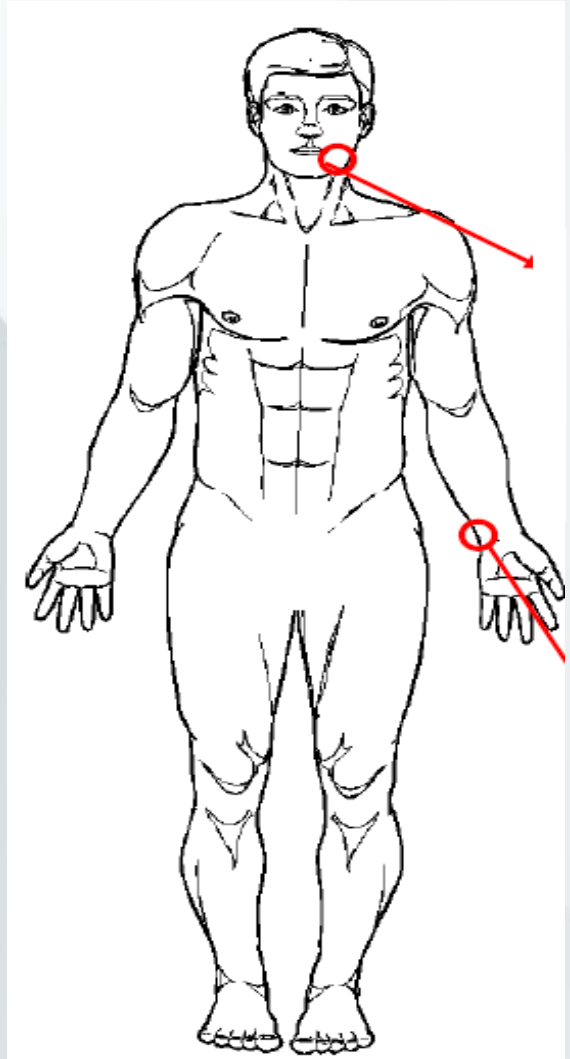
# First Aid Injury (FAI)

**Lokasi** : Akses Masuk RWT  
**Tanggal** : 17 Maret 2026  
**Jam** : 08:45 WIB  
**Perusahaan/Departemen** : PT AR / PROD

Saat ingin melakukan pengecekan kanal air yang menuju dissipater di depan area akses masuk RWT, IP berdiri pada berm pembatas. Seekor serangga menyengat pipi kiri, dan tangan kiri IP refleks mengibas serangga sehingga pergelangan tangan kiri juga tersengat oleh serangga yang sama.

- Selalu lakukan identifikasi bahaya (biologi, hidden hazard, dll) di area kerja.
- Hindari penggunaan parfum dan wangi-wanigan yang menyengat jika bekerja dekat dengan semak dan hutan agar tidak menarik perhatian serangga.
- Gunakan APD "Bee Net" jika diperlukan ketika teridentifikasi bahaya serangga dan lebah.

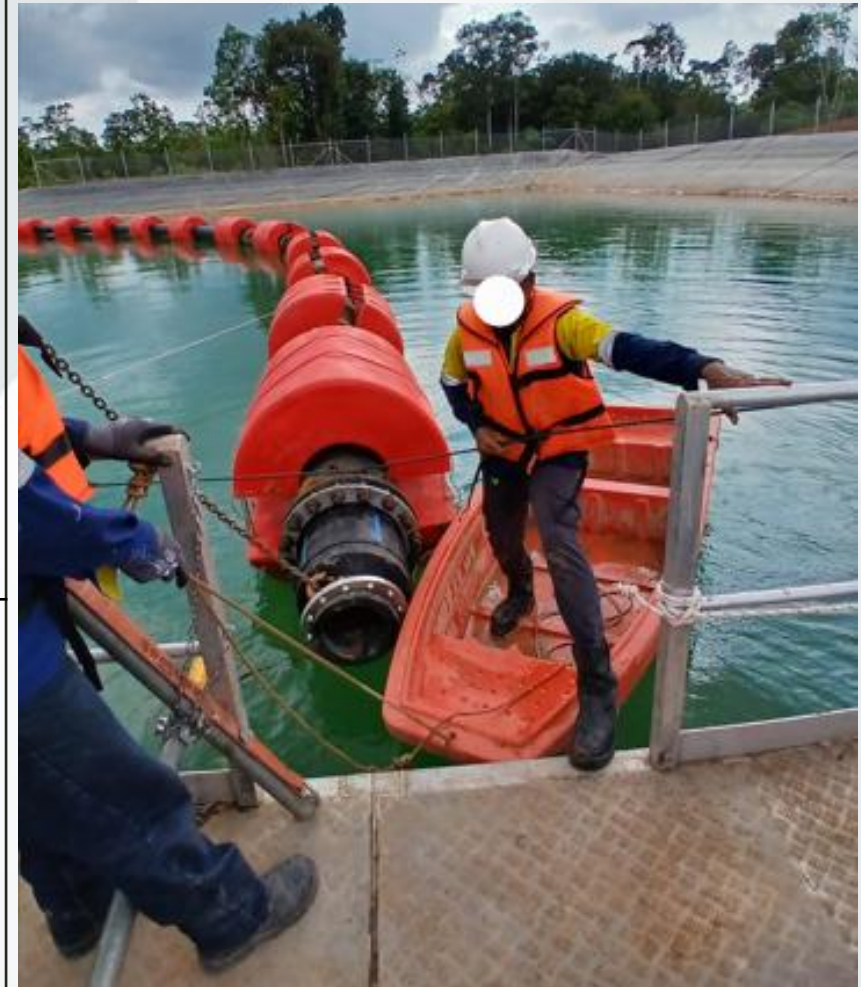
# Nearmiss

**Lokasi** : Pond SD6B  
**Tanggal** : 4 March 2026  
**Jam** : 15:10 WIB  
**Perusahaan/Departemen** : MPDE/ CV. Minindo Jaya  
**Uraian:**

Saat melanjutkan pekerjaan instalasi pontoon di SD6B, pekerja kembali ke pontoon menggunakan perahu. Pada saat pekerja melangkah ke platform pontoon, perahu bergerak menjauh sehingga pekerja terjatuh ke air. Pekerja menggunakan pelampung, tidak ada cedera fisik (terbentur). Ph air pada waktu kejadian adalah 6,2.

- Pastikan perahu dalam kondisi stabil sebelum melangkah untuk pindah dari perahu ke ponton.
- Mereview atau mengimplementasikan prosedur mencakup komunikasi yang lebih baik antara pengemudi perahu dan pekerja, penggunaan pegangan tangan, atau memastikan perahu ditambat dengan benar.
- Gunakan selalu APD Jaket pelampung setiap bekerja didekat dan atau diatas air

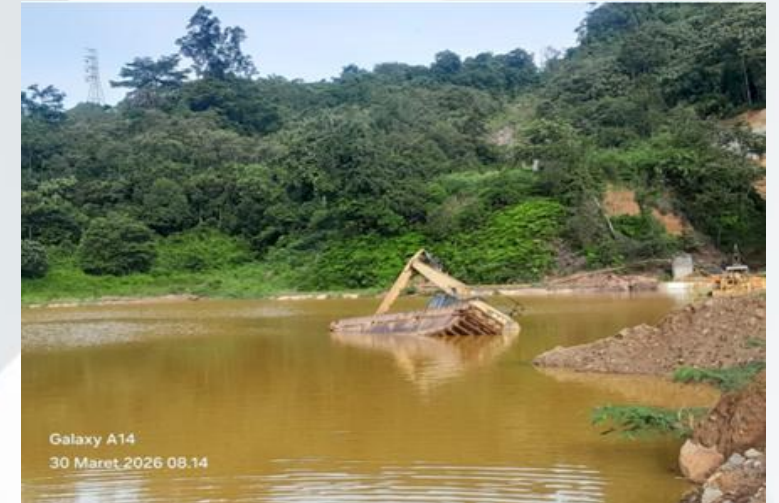
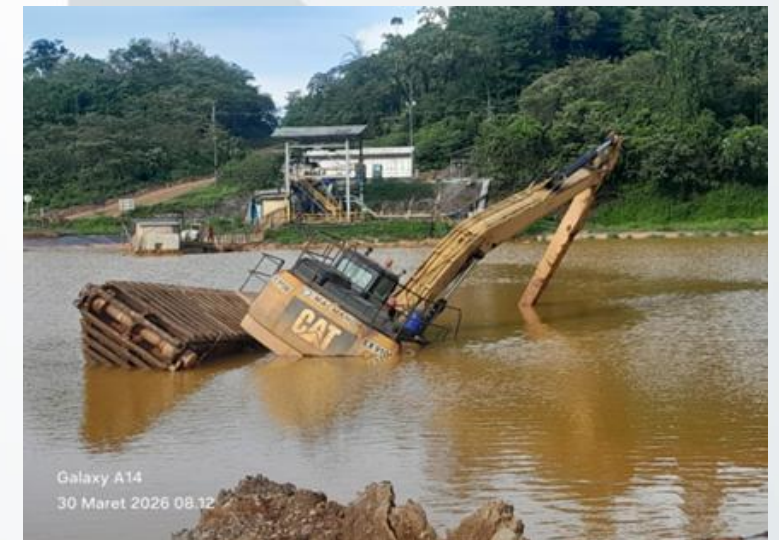
# Nearmiss

**Lokasi** : SD-01  
**Tanggal** : 30 Maret 2026  
**Jam** : 08.04 WIB  
**Perusahaan/Departemen** : PTMMS / Processing

Operator excavator amfibi EX9106 menerima instruksi dari pengawas untuk melakukan pekerjaan loading material sedimen lumpur di kolam SD1. Unit bergerak perlahan dari dermaga SD1 menuju ke dalam kolam. Sekitar 20-meter dari tepi kolam, tiba-tiba sisi depan bagian kanan ponton mengalami kemiringan dan perlahan tenggelam.

- Pastikan hasil Risk Asesment dikomunikasikan ke semua pekerja yang terlibat dan pastikan semua rekomendasi telah di jalankan.
- Instruksi kerja harus disampaikan secara jelas, spesifik, dan terkonfirmasi (closed-loop communication) untuk menghindari multi tafsir di lapangan.
- Seluruh pengawas harus memiliki pemahaman yang sama terhadap rencana kerja. Koordinasi yang lemah dapat menyebabkan perbedaan instruksi dan meningkatkan risiko kecelakaan.
- Jika bahaya dan risiko yang teridentifikasi belum di tindaklanjuti, maka berhenti dan komunikasikan ke pengawas

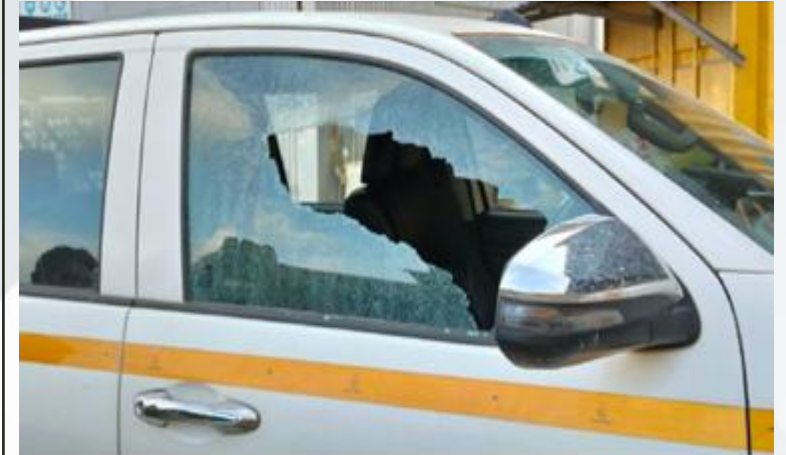
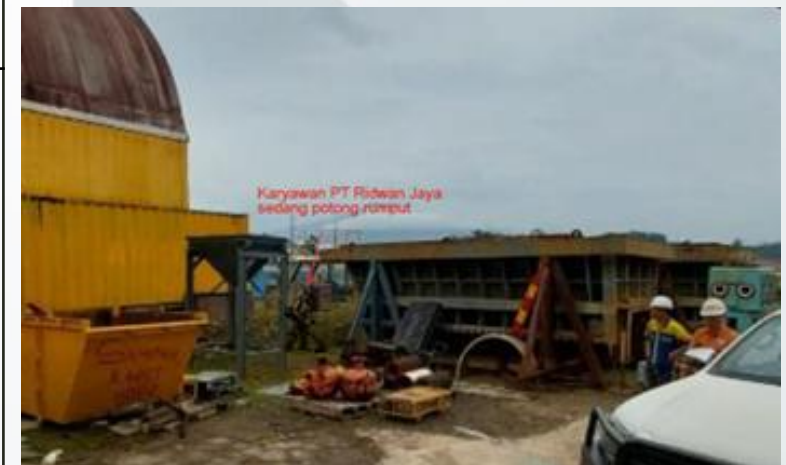
# Property Damage

**Lokasi** : Workshop Minindo Jaya  
**Tanggal** : 31 Maret 2026  
**Jam** : 17:20 WIB  
**Perusahaan/Departemen** : PT Minindo Jaya / Maintenance

Pada pukul 15.00 pengemudi LV dari PT Minindo jaya memarkir kendaraan LV di depan Workshop rubber higland (Minindo). Sebelum parkir ada aktivitas pemotongan/rintis rumput di area bekas insert chute yang tidak jauh dari tempat parkir kendaraan. Kemudian pada pukul 17.00, saat karyawan Minindo akan menggunakan kendaraan kembali, karyawan tersebut melihat kaca bagian kanan depan LV sudah dalam keadaan retak/pecah.

- Identifikasi bahaya dan risiko ketika anda memutuskan untuk memarkirkan kendaraan anda di area yang berisiko.
- Lakukan pengendalian pada kendaraan anda jika teridentifikasi adanya potensi bahaya di sekitar area parkir kendaraan anda.
- Identifikasi area kerja untuk penempatan parkir kendaraan anda dan lengkapi dengan control yang memadai (Rambu Parkir dan Stop Bar)

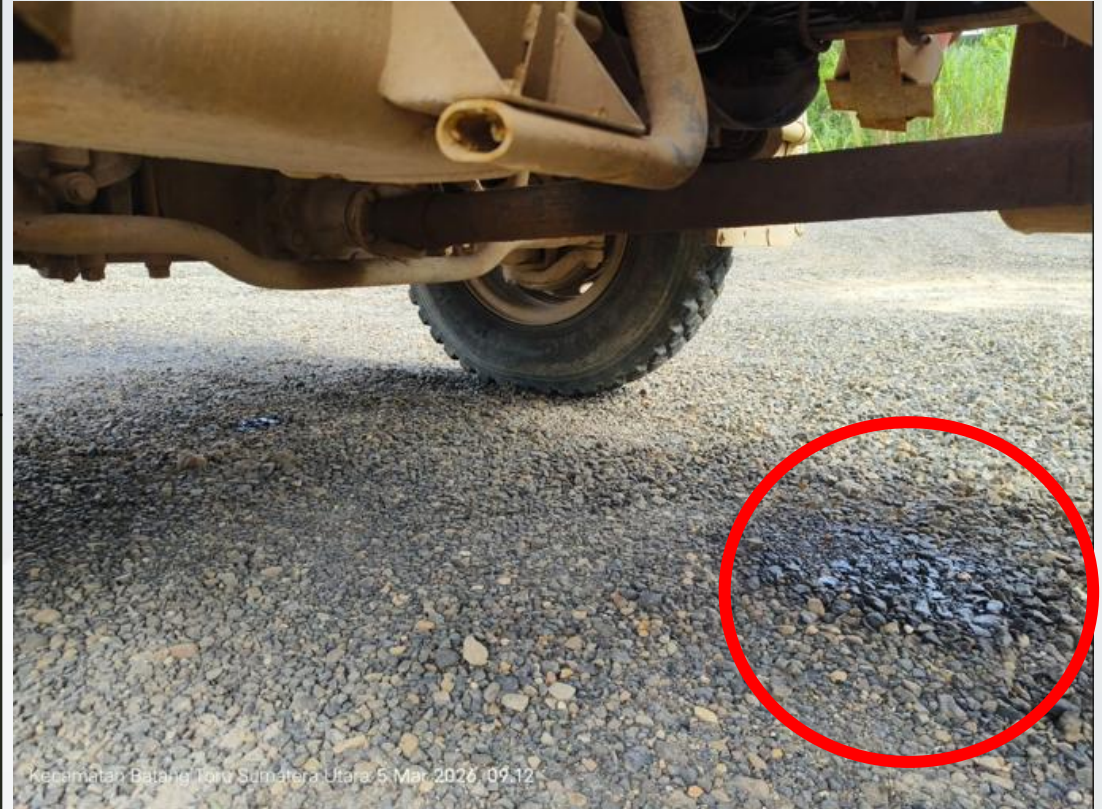
# Environment

**Lokasi** : Laydown 3  
**Tanggal** : 5 March 2026  
**Jam** : 09:12 WIBWIB  
**Perusahaan/Departemen** : PTMMS/ Maintenance

**Uraian:** :  
Pada tanggal 5 Maret 2026 sekitar pukul 09:12 WIB, pada saat security melakukan patroli di Laydown 3, Ditemukan tetesan oli ke tanah <1 Liter pada unit TW9606.

- Lakukan cek rutin (pre-use check) sebelum mengoperasikan alat. Lihat apakah ada rembesan atau tetesan di bagian bawah unit.
- Jika menemukan kebocoran kecil sekalipun, segera laporkan ke tim mekanik untuk diperbaiki. Jalan pintas seperti "dibiarkan dulu" adalah awal bencana.

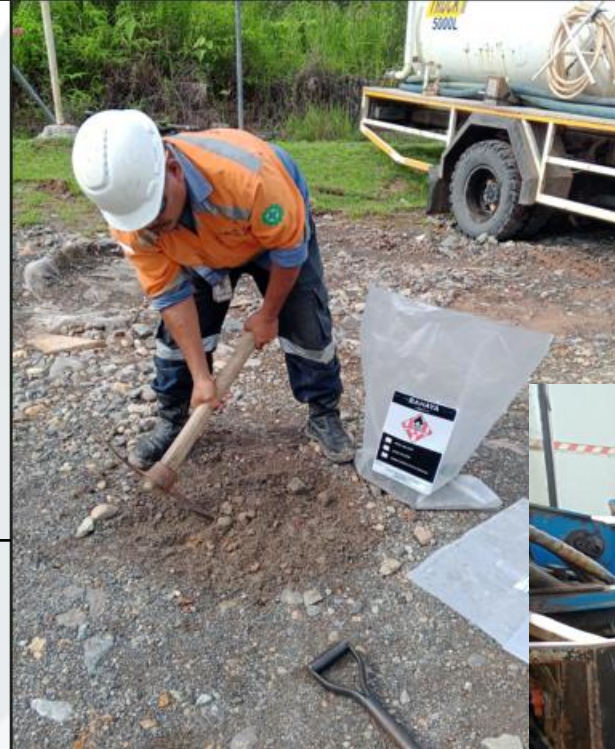
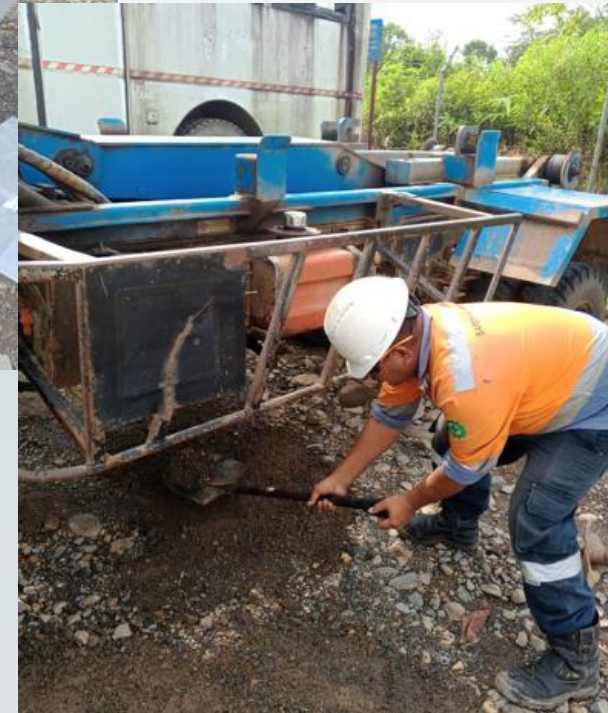
# Environment

**Lokasi** : Parkiran Pelangi Area Manhaul  
**Tanggal** : 6 March 2026  
**Jam** : 09:00 WIB  
**Perusahaan/Departemen** : PTAR/ F & S

Pada Tanggal 06 Maret 2026 pukul 09.00 WIB ditemukan hydrocarbon spill di parkiran Manhaul pelangi di bawah unit GT-02. Kejadian ini dilaporkan ke tim Facility untuk segera dilakukan pembersihan tanah tercemar.

- Lakukan cek rutin (pre-use check) sebelum mengoperasikan alat. Lihat apakah ada rembesan atau tetesan di bagian bawah unit.
- Jika menemukan kebocoran kecil sekalipun, segera laporkan ke tim mekanik untuk diperbaiki. Jalan pintas seperti "dibiarkan dulu" adalah awal bencana.
