# KAJIAN INSIDEN

Juli 2026

# Statistik Insiden

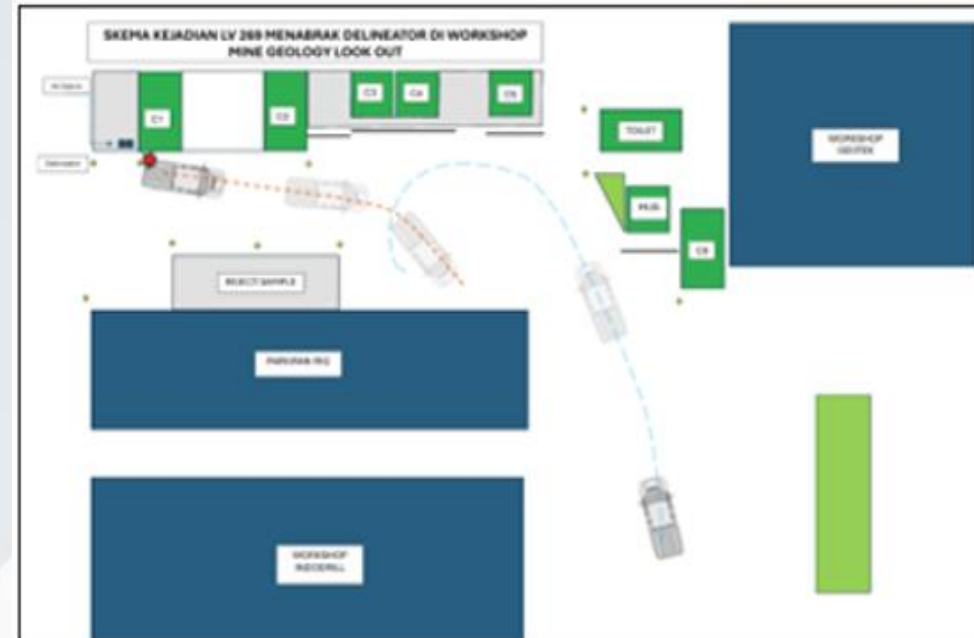
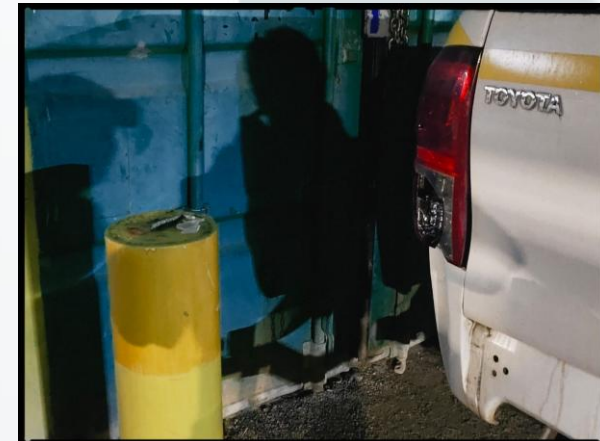
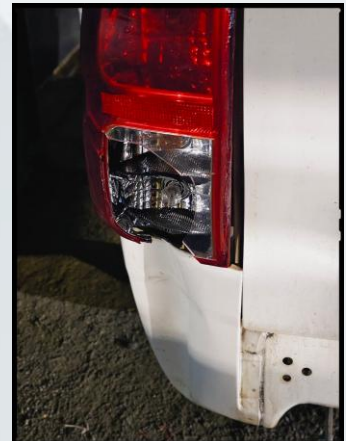
**Lokasi : Look Out (Workshop Mine Geology)**

Saat unit LV-269 bergerak mundur untuk mengangkut air galon, driver menabrak bollard yang berada di tengah dan mengakibatkan kerusakan pada kaca mika lampu mundur pecah dan body dibawah lampu belakang penyok.

- Pastikan area belakang unit benar-benar aman sebelum melakukan manuver mundur, termasuk memastikan posisi bollard, pembatas, tiang, atau objek lain yang berada di jalur pergerakan unit.
- Lakukan pengecekan blind spot sebelum dan selama reversing. Jangan hanya mengandalkan kamera atau kaca spion; lakukan direct visual check bila diperlukan.
- Gunakan spotter/guide apabila posisi objek atau kondisi area menyebabkan visibilitas pengemudi terbatas.

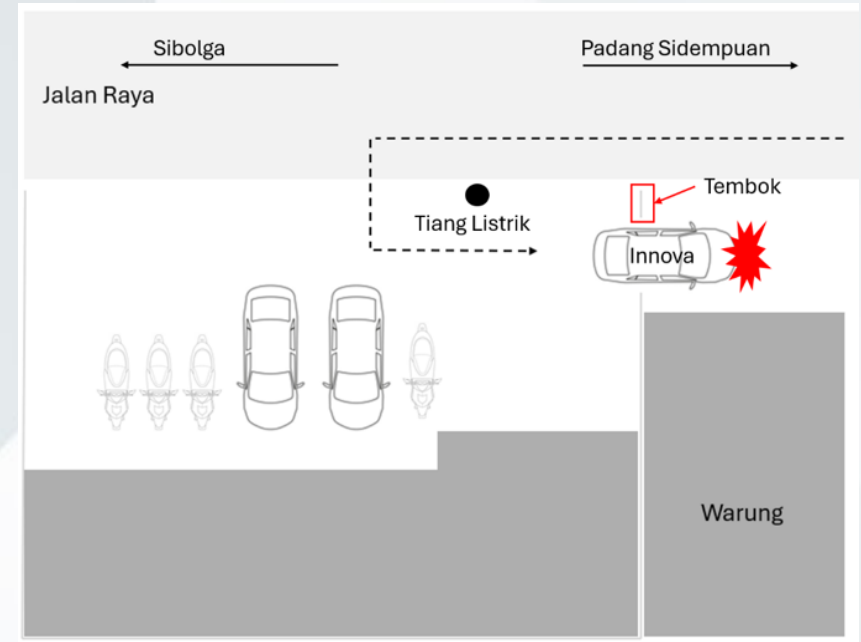
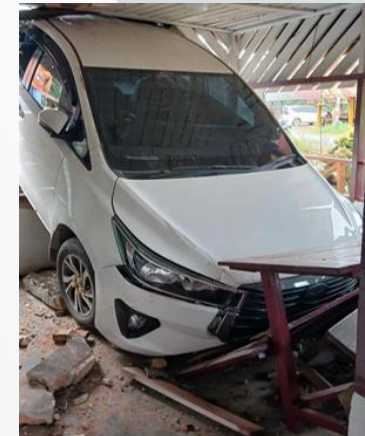
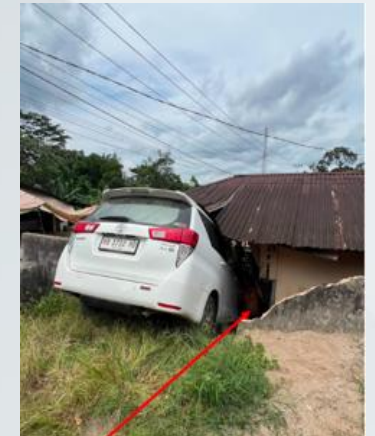
**Lokasi** : Jalan Umum Sibabangun  
**Tanggal** : 04 Juli 2026  
**Jam** : 12.20 WIB  
**Perusahaan/Departemen** : PT AR / Human Resources  
**Uraian:**

Saat akan memarkirkan kendaraan jenis Innova di Rumah Makan, area parkir telah terisi oleh kendaraan lain dan sepeda motor. Oleh karena itu, pengemudi mengarahkan setir kendaraan ke sebelah kiri, terdapat area yang masih kosong untuk parkir. Pengemudi menekan pedal kopling dan merasa telah menekan pedal rem. Selanjutnya, pengemudi memutuskan untuk melepaskan kaki dari pedal kopling dan pedal rem, sehingga kendaraan tetap bergerak dan menabrak tembok. Selanjutnya kendaraan terperosok ke warung yang berbeda ketinggian dengan area parkir.

- Patuhi GOLDEN RULES No. 2: Dilarang mengoperasikan kendaraan atau alat berat tanpa memiliki SIMPER yang sesuai dan masih berlaku.
- Pastikan hanya pengemudi yang memiliki SIMPER yang masih berlaku dan sesuai dengan jenis kendaraan serta kewenangannya yang diperbolehkan mengoperasikan kendaraan perusahaan, baik di dalam maupun di luar site.
- Pastikan setiap kendaraan yang keluar dari site telah memiliki Exit Permit yang sah dan telah disetujui oleh General Manager Operation atau pejabat yang berwenang, atau Manager Departemen atau pejabat yang berwenang sesuai ketentuan yang berlaku.
- Lakukan verifikasi SIMPER dan Exit Permit sebelum kendaraan dioperasikan atau keluar dari site untuk memastikan seluruh persyaratan dan kewenangan telah terpenuhi

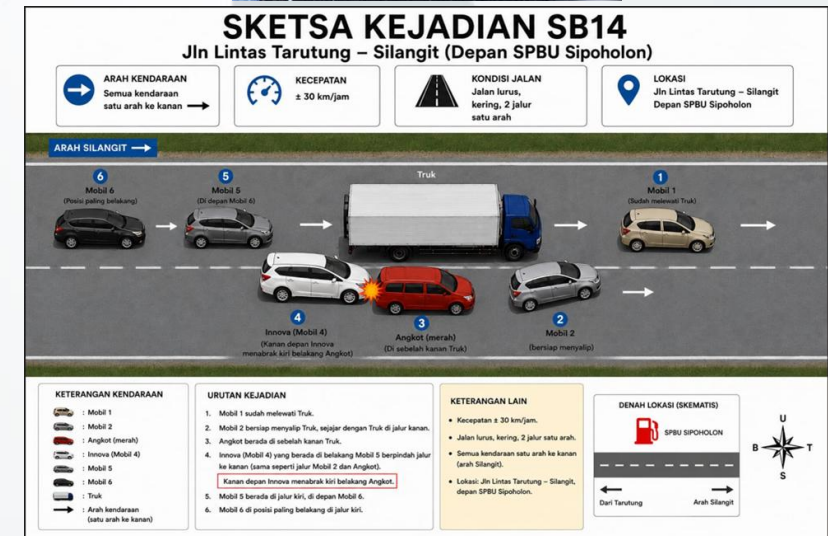
**Lokasi** : Jalan umum ( Tarutung )  
**Tanggal** : 31 July 2026  
**Jam** : 07:30 WIB  
**Perusahaan/Departemen** : PT AR / F&S  
**Uraian:**

Pada saat perjalanan menuju Bandara Silangit, unit SB14 melintas di sekitar SPBU Sipoholon dengan kondisi lalu lintas cukup padat. Pengemudi memanfaatkan kesempatan untuk mendahului kendaraan di depannya. Saat proses mendahului, angkutan umum di depan tiba-tiba berhenti tanpa memberikan tanda berhenti, dan lampu rem tidak berfungsi. Pengemudi SB14 tidak sempat menghindar sehingga bagian lampu depan kanan SB14 menabrak bagian kanan angkutan umum tersebut. Akibat kejadian, kaca lampu depan kanan SB14 pecah.

- Jaga jarak aman dan antisipasi kendaraan di depan, terutama saat kondisi lalu lintas padat dan sedang melakukan manuver mendahului.
- Pastikan kondisi lalu lintas aman sebelum mendahului dan jangan hanya mengandalkan kesempatan yang terlihat terbuka.
- Tingkatkan kewaspadaan terhadap kendaraan yang berhenti atau bermanuver secara tiba-tiba, termasuk kendaraan yang tidak memberikan tanda.

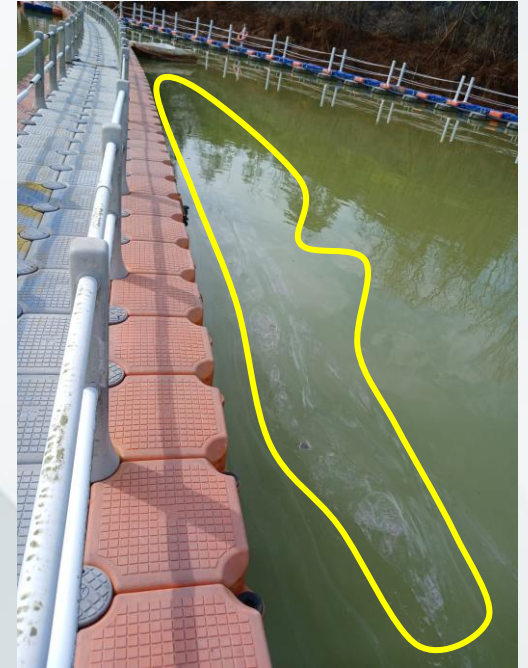
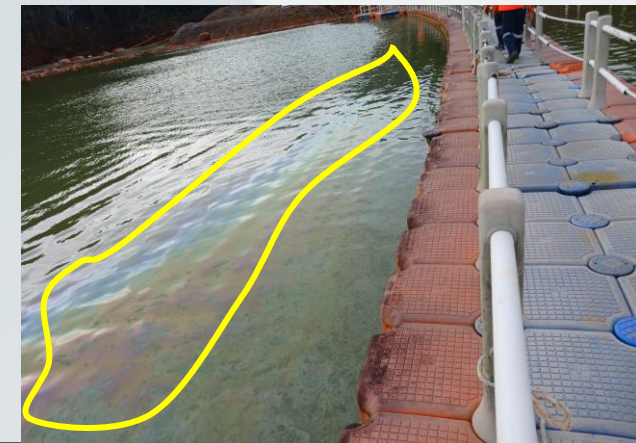
**Lokasi** : Decant Spill Way Sp-09

Supervisor Day Crew yang lewat pada floating bridge decant pump setelah selesai melakukan pekerjaan pemasangan silt curtain, melihat ada lapisan tipis hydrocarbon diatas permukaan air decant.

- Identifikasi dan kendalikan seluruh sumber potensial ceceran hidrokarbon di area kerja, seperti fuel, oli, grease, hydraulic oil, serta sambungan/selang yang berpotensi mengalami kebocoran.
- Lakukan inspeksi menyeluruh pada seluruh area dalam pengawasan serta terhadap unit/peralatan yang akan dioperasikan sebelum, selama, dan setelah operasi, dengan memastikan tidak terdapat kebocoran, ceceran hidrokarbon, maupun kondisi lain yang berpotensi menyebabkan pencemaran.
- Sediakan, tempatkan, dan pastikan kesiapan perlengkapan tanggap darurat tumpahan (*spill kit/oil boom*) pada area yang berpotensi terjadi tumpahan atau pencemaran. Pastikan perlengkapan mudah diakses, dalam kondisi siap pakai, dan personel memahami tata cara penggunaannya.

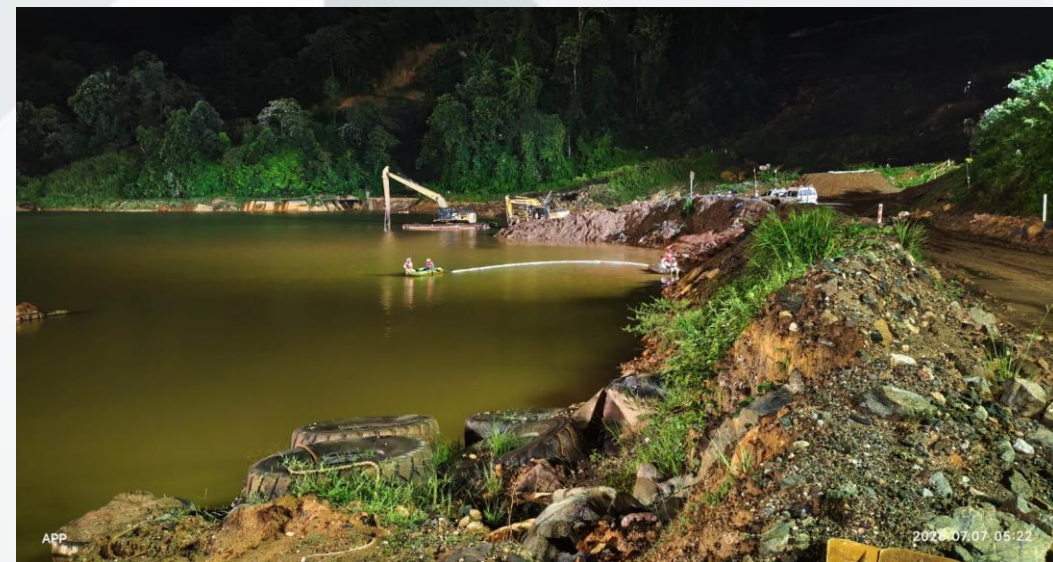
**Lokasi** : Sediment Dam 1  
**Tanggal** : 06 Juli 2026  
**Jam** : 17.13 WIB  
**Perusahaan/Departemen** : PT AR / Production

Saat Excavator EX9106 melakukan estafet material mud, pengawas menginstruksikan operator untuk mendaratkan unit amfibi karena terdapat jadwal servis. Dalam proses travel menuju lokasi pendaratan, operator melaporkan adanya kebocoran oli. Ditemukan dua baut mounting motor travel terlepas pada unit EX9106, yang mengakibatkan kebocoran oli dengan estimasi tumpahan sekitar  $\pm 10$  liter ke kolam SD1.

- Lakukan inspeksi menyeluruh di semua area yang menjadi pengawasan dan terhadap unit yang akan di operasikan sebelum, selama, dan setelah operasi.
- Setiap indikasi kebocoran oli harus segera ditindaklanjuti.
- Sediakan dan pastikan kesiapan perlengkapan tanggap darurat tumpahan (spill kit/oil boom) di area kerja yang berpotensi terjadi pencemaran
